# Uittreksel uit de notulen van de deputatie van de provincie West- Vlaanderen dd. 26/11/2020

**OMV\_2020033974 - Omgevingsvergunning op proef verlenen voor het aspect bouw en milieu met een gewone aanvraag bij een varkensfokkerij, gelegen te Jabbeke**

Dossiernummer omgevingsloket : OMV\_2020033974

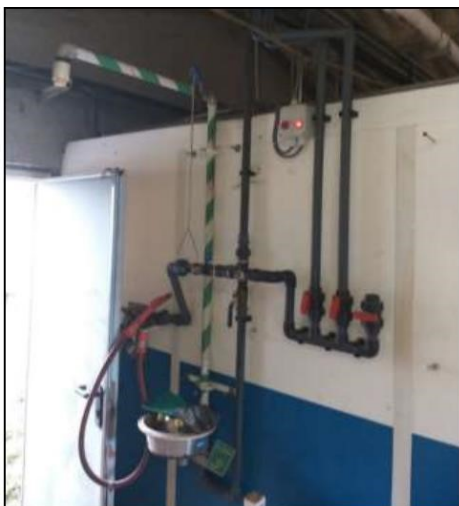
- *De luchtkanalen en de gaten in de buitenmuren werden volledig afgedicht en voorzien van een PUR-laag zodat de stallen geen onbehandelde lucht emitteren.*
- *De luchtwassers zijn toegankelijk gemaakt voor het uitvoeren van rendementsmetingen en voor inspectie door de afdeling Handhaving.*
- *Elke luchtwasser werd voorzien van zwavelzuur. Het zwavelzuur wordt opgeslagen in afgesloten IBC-containers. Ter hoogte van stal 1 is de zwavelzuuropslag reeds voorzien van een lekbak. Het zwavelzuur en de lekbak voor stal 2 zijn besteld bij het bedrijf Indufarm, maar nog niet geleverd.*
- *Het waarschuwingssysteem werd hersteld en de controlelampen werken correct.*

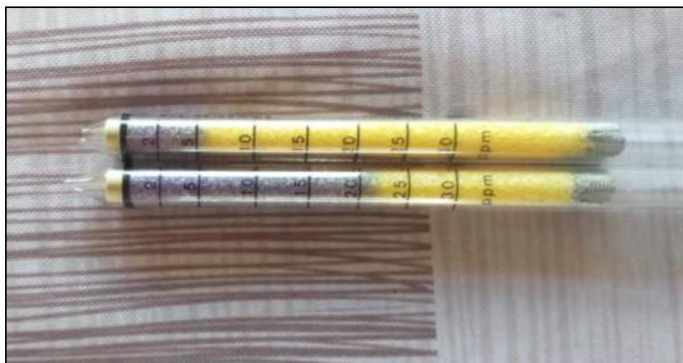
*De luchtwasser op stal 1 is correct afgesteld en in werking. Omdat stal 2 op heden niet in gebruik is, is deze luchtwasser niet in werking en werd de rendementsmeting op 10 juli 2020 beperkt tot de luchtwasser op stal 1. Het resultaat van de meting kan worden afgelezen op onderstaande foto.*

*Hieruit blijkt dat de ammoniakconcentratie in de stallucht vóór de luchtwasser 22 ppm bedraagt. Na doorgang door de luchtwasser blijft nog 5 ppm ammoniak achter in de stallucht. Dit betekent dat de hoeveelheid ammoniak in de stallucht met 77% werd gereduceerd bij doorgang door de luchtwasser.*
